Burgruine Nüegg in Lieli - Tag der offenen Restaurierung

Die Burgruine Nüegg in Lieli/ Hohenrain ist eine der grössten und am besten erhaltenen Burgruinen im Kanton Luzern. Seit 2014 wird sie von der Dienststelle Immobilien des Kantons Luzern mit fachlicher Begleitung durch die Kantonale Denkmalpflege und Archäologie umfassend restauriert und konserviert. Im Spätherbst wird die Restaurierung abgeschlossen - die Öffentlichkeit erhält diesen Samstag, 20. Juni 2015 Einblick in die Bauarbeiten.

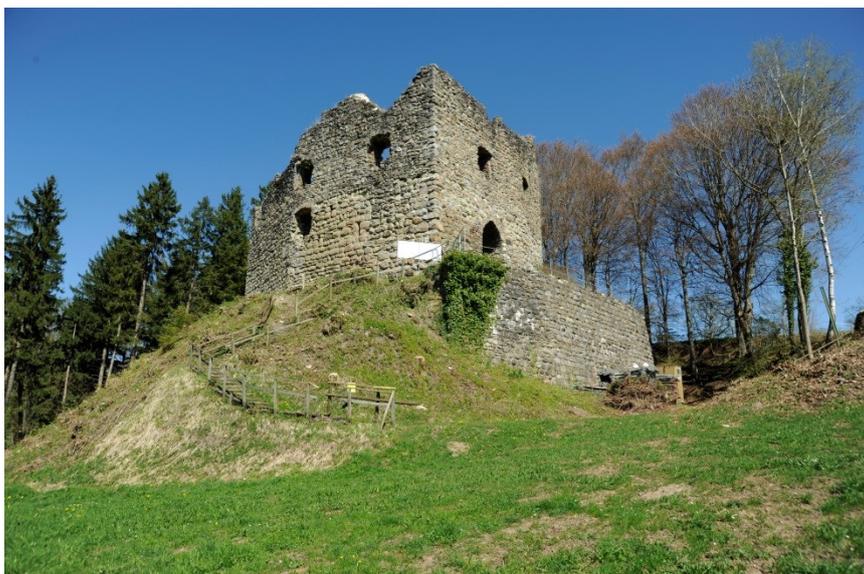
Die Ruine nach dem Ausholzen vor Restaurierungsbeginn (Foto Kantonsarchäologie)

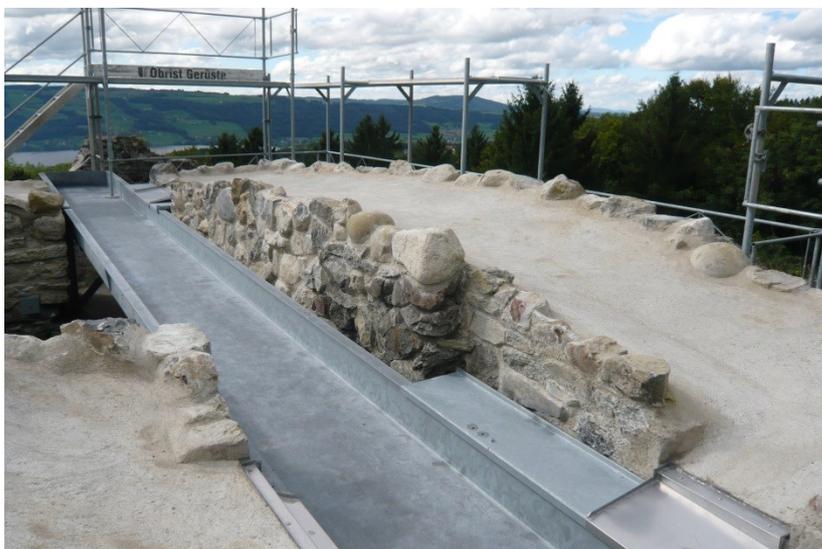
Die Regenrinne auf dem Bergfried wird Ende 2015 zur Aussichtsplattform ausgebaut.
(Foto Kantonsarchäologie)

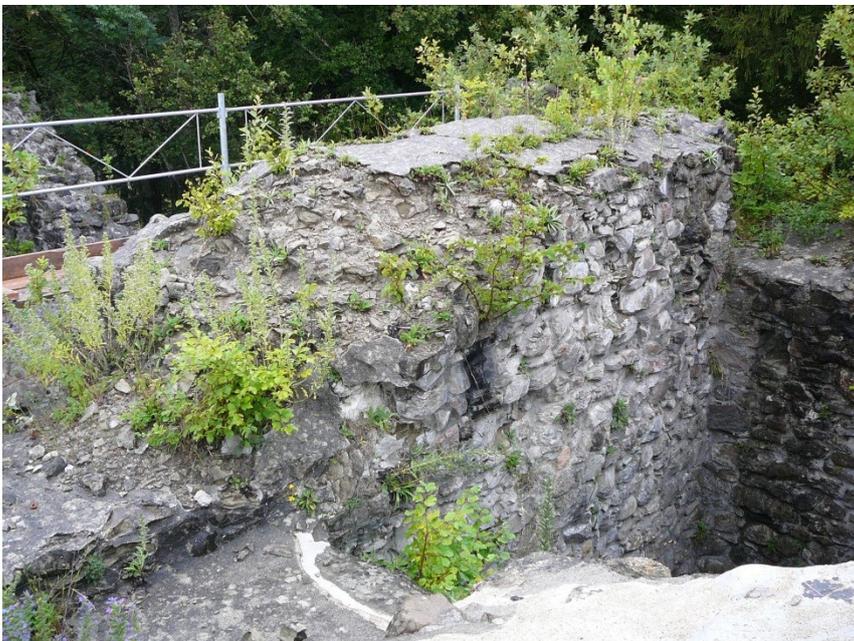
Vor Restaurierungsbeginn: Stark zersetzte bis fehlende Abdeckung der Mauerkrone, intensiver Bewuchs. Regenwasser dringt ungehindert ins Mauerwerk ein. (Foto Kantonsarchäologie)

Aus den erkannten Zerfallsmechanismen leitet sich das Prinzip der Konservierung ab: Fernhalten des Wassers und stabilisieren des Mauerwerks. In bauliche Massnahmen umgesetzt heisst das:

- Alle Mauerkronen werden als Rinnen ausgebildet, welche das Meteorwasser über 6 Speier gegen aussen ableiten.
- Das labil gewordene Mauerwerk wird durch Chromstahlanker und die massive Ausbildung der Mauerkrone stabilisiert.
- Durch den Ersatz zerfallener Steine und abgelöster Mauerpartien wird das wandseitige Eindringen von Wasser gebremst und die örtliche Mauerstabilität verbessert.

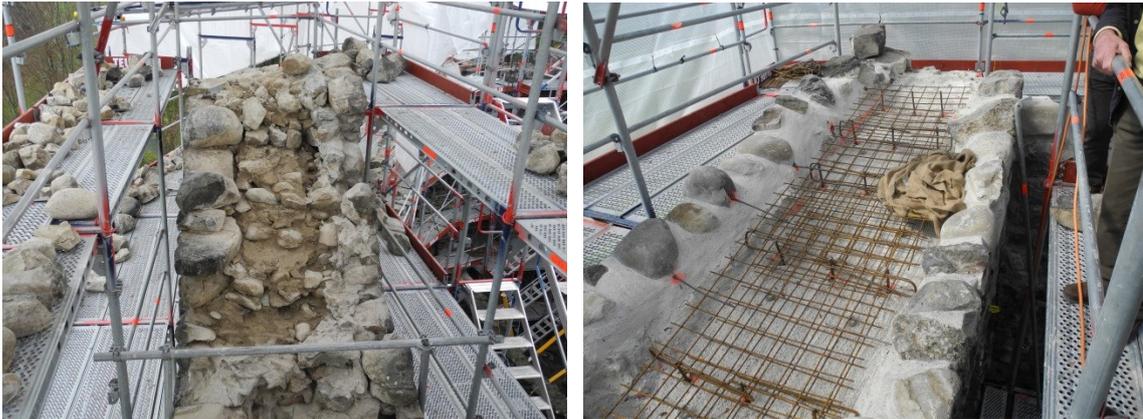
Nach der Reinigung der Krone und der Stabilisierung der Mauer durch Anker folgt der Aufbau der Mauerkrone.
(Fotos Kantonsarchäologie)

Dazu werden die äussere und die innere Mauerwerksschale mit durchgehenden Ankerstangen und Platten gesichert. Die Platten werden an der Mauerwerksoberfläche mit Mörtel unterstopft und die Ankerstangen werden im Bohrlochbereich ausinjiziert.

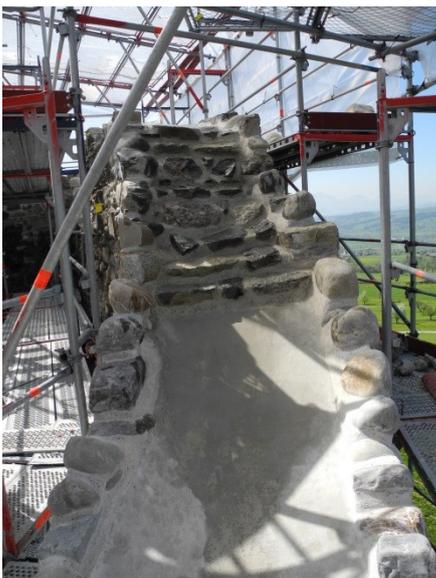
Die fertig ausgeformte Mauerkrone garantiert eine schnelle, vollständige Ableitung des Regen- und Schmelzwassers. (Foto Kantonsarchäologie)

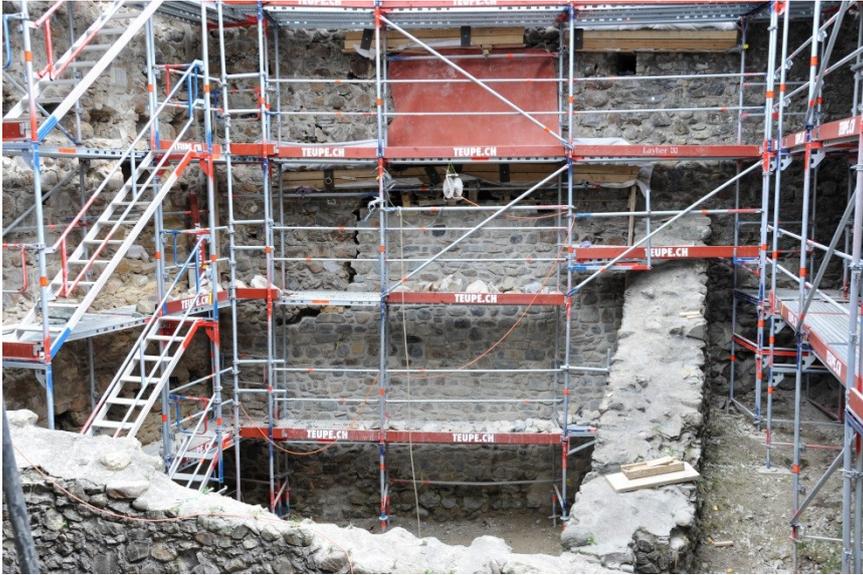
Der schlechte Erhaltungszustand bedingte den partiellen Ersatz grösserer Partien der Mauerschale.
(Foto Kantonsarchäologie)

Infolge der lange andauernden Mauerdurchfeuchtung ist der Mauer Kern in grösseren Partien stark geschwächt, ohne festen Zusammenhalt. Der Mauermantel, welcher durch Renovationsarbeiten im 20. Jh. mit sehr harten Zementausbesserungen stabilisiert wurde, ist heute vom Mauer Kern zum Teil losgelöst. Im Zuge der Mauersanierung müssen Teile des Mauer Kerns als auch der Ummantelung stabilisiert und auch ergänzt werden. Wo dies grossflächig erfolgen muss, kann nur in kleinen Schritten mit temporären Abstützungen gearbeitet werden. Sicherheit hat oberste Priorität. Die aufwendigen Arbeiten, insbesondere im Bereich des Mauerfusses, müssen so geplant und ausgeführt werden, dass ein Einsturz der Mauer verhindert und die Sicherheit der Arbeiter Personensicherheit jederzeit gewährleistet ist. Für den Mauerwerks- und Steinersatz werden in den jeweiligen Mauerwerksabschnitten die schadhaften Steine und Mörtelungen ausgebaut, die Nahtstellen der Ausbrüche gereinigt und gesichert. Noch intakte Steine werden gereinigt und wiederverwendet. Der weitere Steinbedarf für die Aufmauerungen wird aus dem Fundus des Steinlagers ausgesucht, jeder Stein muss passen. Das Vermauern der Steine erfordert sehr viel Erfahrung und gutes Vorstellungsvermögen. Mit Geschick muss jeder Stein genau eingepasst und positioniert werden. Eine wichtige Aufgabe ist auch die Sanierung der Mauerkrone. Neben der Stabilisierung und dem teilweisen Wiederaufbau der Krone wird auf der Mauerkrone, verdeckt, leicht abgesenkt, eine Wasserrinne für das Ableiten des Wassers geschaffen. Über Speier wird dann das Wasser von der Ruine weggewiesen. Die Wasserrinne wird an den Kronenkanten mit Bruchsteinen verblendet und ins Mauergefüge integriert.

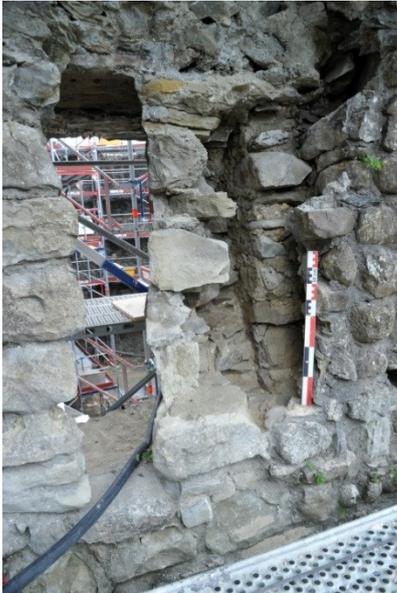
Die Bauforschung dokumentiert die zutage tretenden Spuren der Bau- und Nutzungsgeschichte: Im Bild ist nach der Entfernung schadhafter Partien des Mauerwerks deutlich eine alte Fensterleibung erkennbar (rechts beim Massstab). In einer Umbauphase ist das Fenster zu einer Scharte (links) verkleinert worden. (Foto M. Prohaska)
