Korporationsgebäude / vormals Sonnenberghaus

Reusssteg 7, 6003 Luzern

Bauhistorische Untersuchung der Dachwerke aus Anlass der Dachsanierung 2017

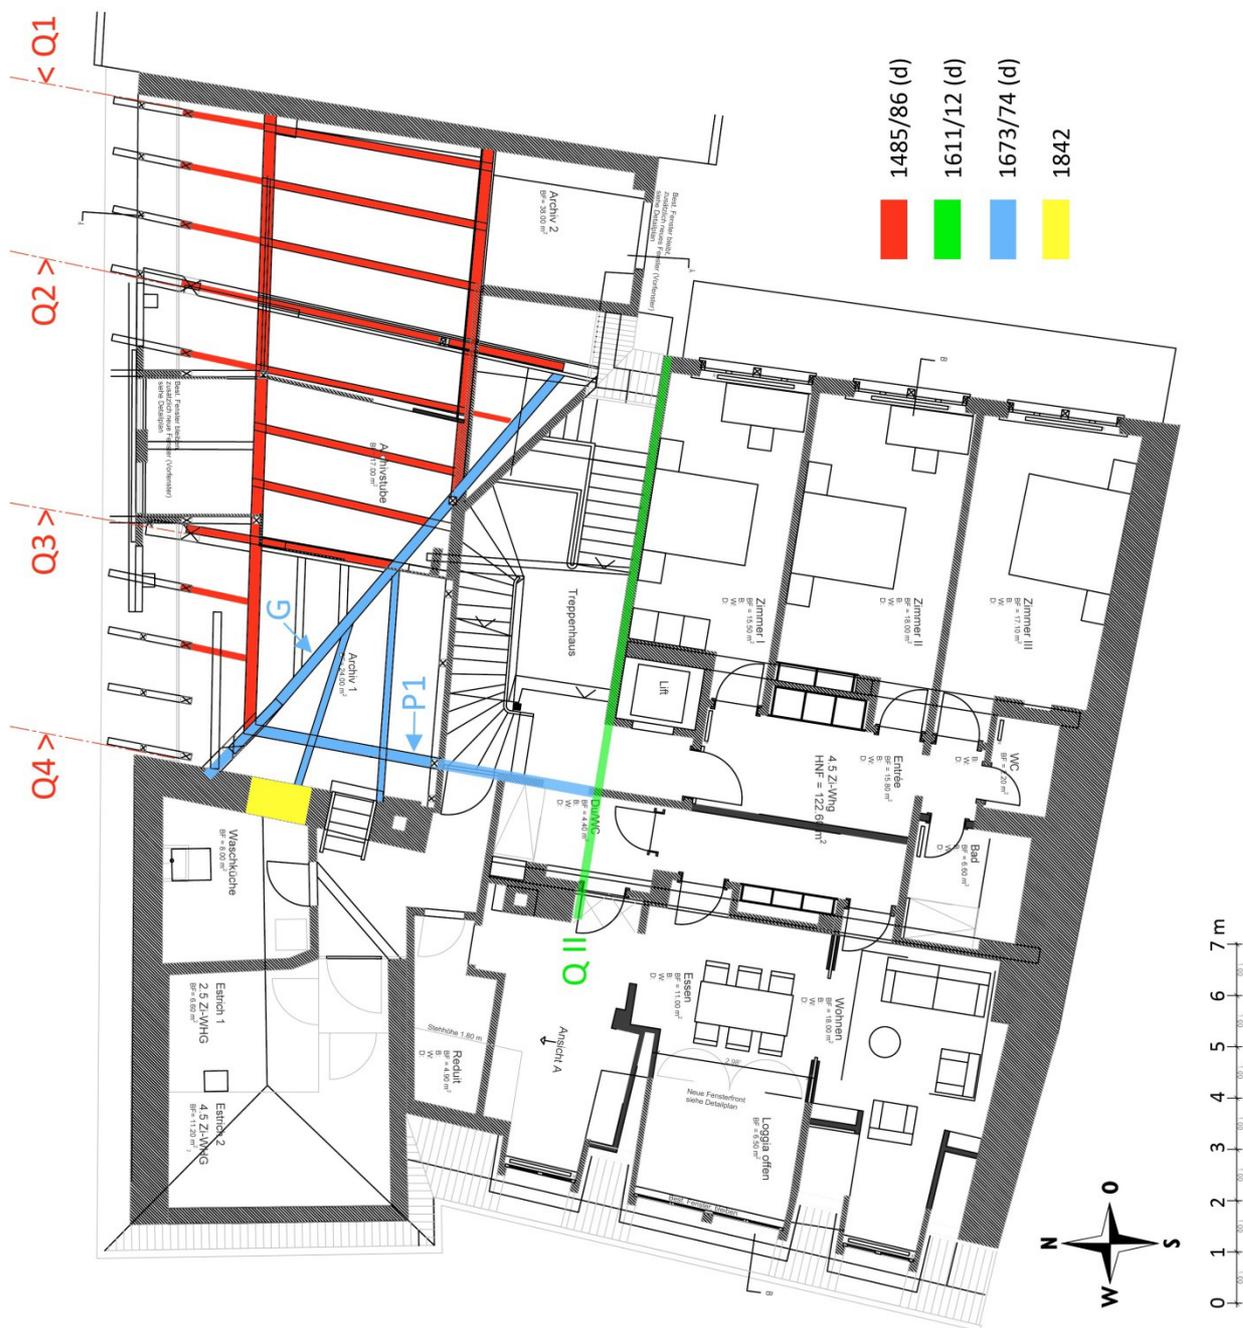
Abb. 2: Korporationsgebäude. Grundriss 1. Dachgeschoss (Nordhaus) und 3. Obergeschoss (Südhaus).
Plangrundlage: Ausführungsplan 03.03.2017.

Q1 – Q3 = Substanziell erhaltene
Querbünde im Dachgerüst von
1485/86 (d).
Q4 = Nicht erhaltener Querbund.

Q II = Querbund des Dachgerüsts von
1611/12 (d).

G = Abgestrebter Gratbund.
P1 = Pfette (bzw. Stuhlrahm), den
Kehlboden zw. 1. und 2. DG tragend.

Im ersten Dachgeschoss setzte sich das Stuhlgerüst ursprünglich aus vier Querbänden zusammen (Abb. 2, Q1-Q4), welche in Längsrichtung wie üblich von durchlaufenden Stuhlrähmen (Pfetten entlang der Sparrenunterseiten) miteinander verbunden waren.

Die beiden äusseren Querbände (Q1, Q4) waren als stehende Stuhlgerüste ausgebildet, d.h. die Stuhlrähme waren durch vertikale Stuhlständer abgestützt. Von den beiden äusseren Querbänden ist einzig der östliche Bund (Q1) teilweise erhalten. Er steht in einem geringen Abstand von rund $\frac{1}{4}$ m vor der Giebelmauer. Noch vorhanden ist der nördliche Stuhlständer (Abb. 22) zusammen mit einem angeblatteten Kopfband, das in Querrichtung schräg ansteigend zum Bundkehlbalken verbindet. Die Bundseite, in der dieses Kopfband eingefügt ist, liegt auf der östlichen, der Giebelmauer zugewandten Ständerseite. Das einst in Längsrichtung zum Stuhlrähm verbindende Kopfband ist verloren gegangen. Der westliche Querbund (Q4) fehlt hingegen vollständig. Einzig anhand einer leeren Blattsasse am nördlichen Stuhlrähm, welche ursprünglich eine Kopfbandverbindung zum Stuhlständer aufnahm, kann seine Position ungefähr bestimmt werden.

Stuhlrahmen verbundener Druckriegel und ein darauf liegender Bundkehlbalken. Der Querverstrebung dienen angeblattete und durch Holznägel gesicherte Kopfbänder (Hakenblattungen, vgl. Abb. 25), welche die Stuhlstreben mit dem Druckriegel und vermutlich (im verkleideten Bestand nicht sichtbar) auch mit dem Bundkehlbalken verbinden. Zusätzlich wirkten geblattete Fussbänder aussteifend (vgl. Abb. 4, Abb. 26), welche ursprünglich zwischen den Stuhlstreben und den Bunddachbalken verbanden. Abgesehen von den verlorenen Fussbändern ist der östliche der beiden liegenden Querbünde (Q2) intakt erhalten geblieben. Hingegen ist der westliche Querbund (Q3) nur noch in seiner Nordhälfte erhalten; die südliche Lastabtragung wird seit dem Umbau 1670/74 durch den damals neu eingebauten Gratbund (Abb. 2, G) übernommen.

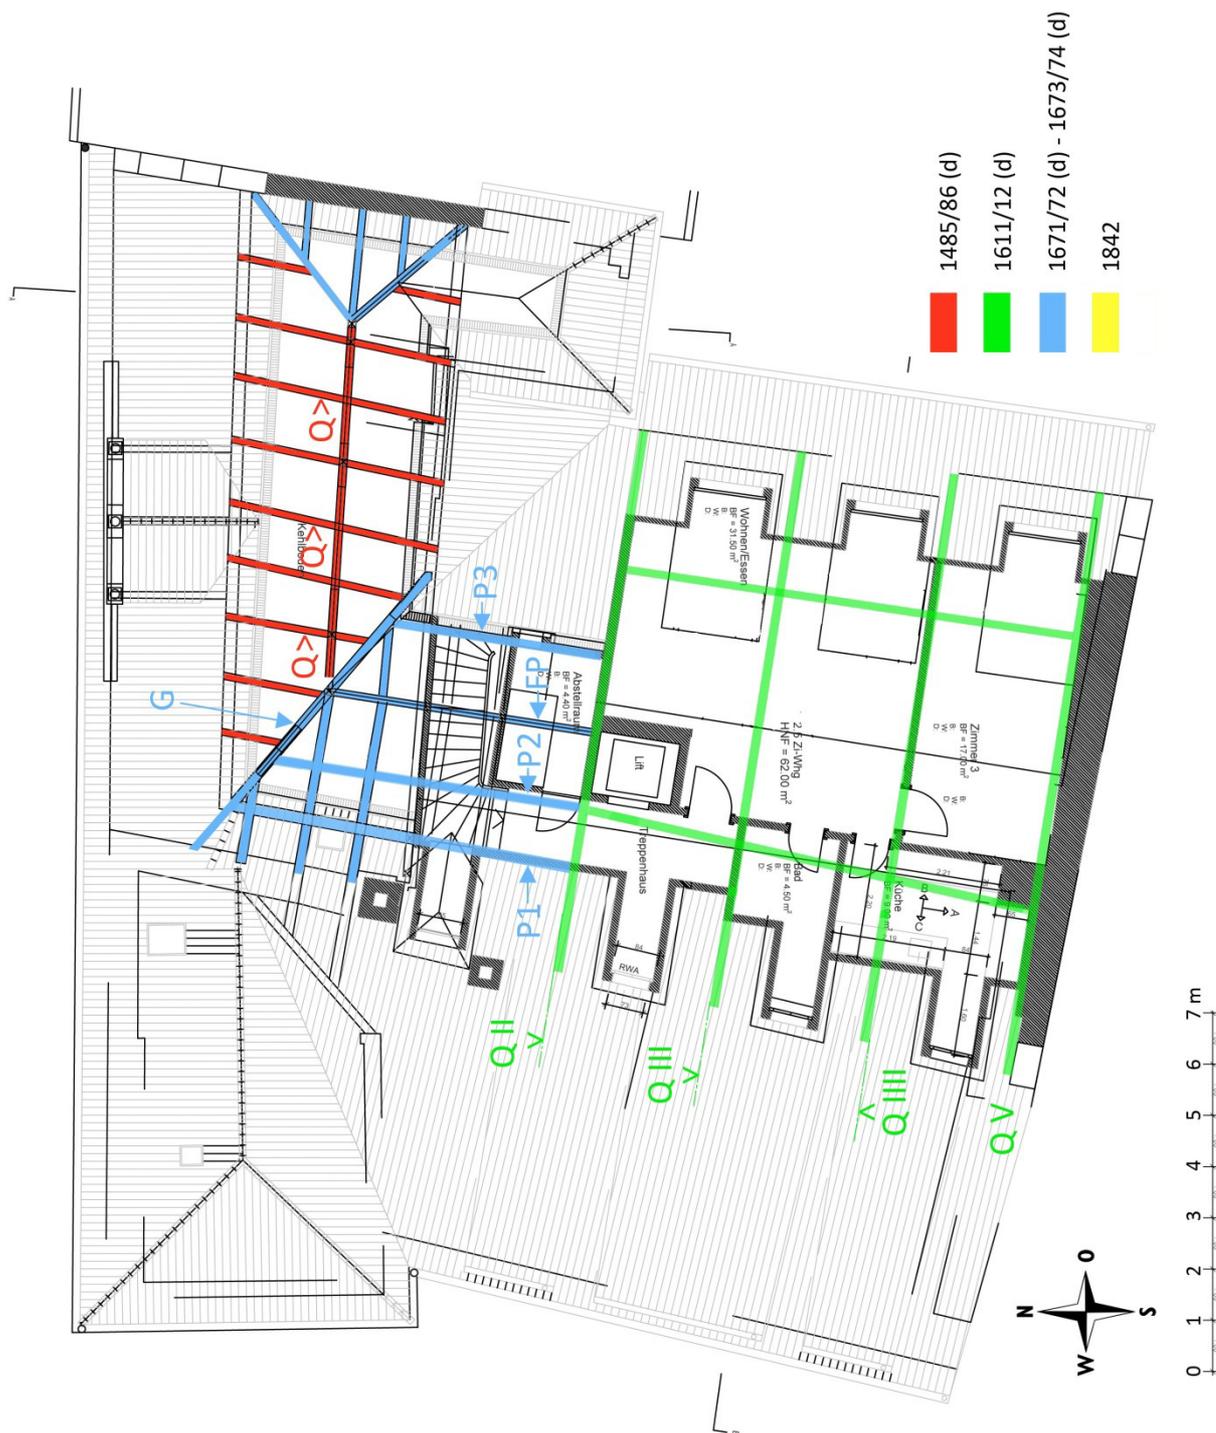
Abb. 3: Korporationsgebäude. Grundriss 2. Dachgeschoss (Nordhaus) und 1. Dachgeschoss (Südhaus).
 Plangrundlage: Ausführungsplan 03.03.2017.

Q = Drei erhaltene Querbünde mit eingebundenen Firstständern.

Q II – Q V = Querbünde mit von Norden nach Süden aufsteigender Abbundbezeichnung.

G = Abgestrebter Gratbund.
P1 = Pfette (bzw. Stuhlrahm), den Kehlboden zw. 1. und 2. DG tragend.
P2 & P3 = Pfetten (bzw. Stuhlrahme) ca. 1½ m oberhalb des Kehlbodens.
FP = Firstpfette.

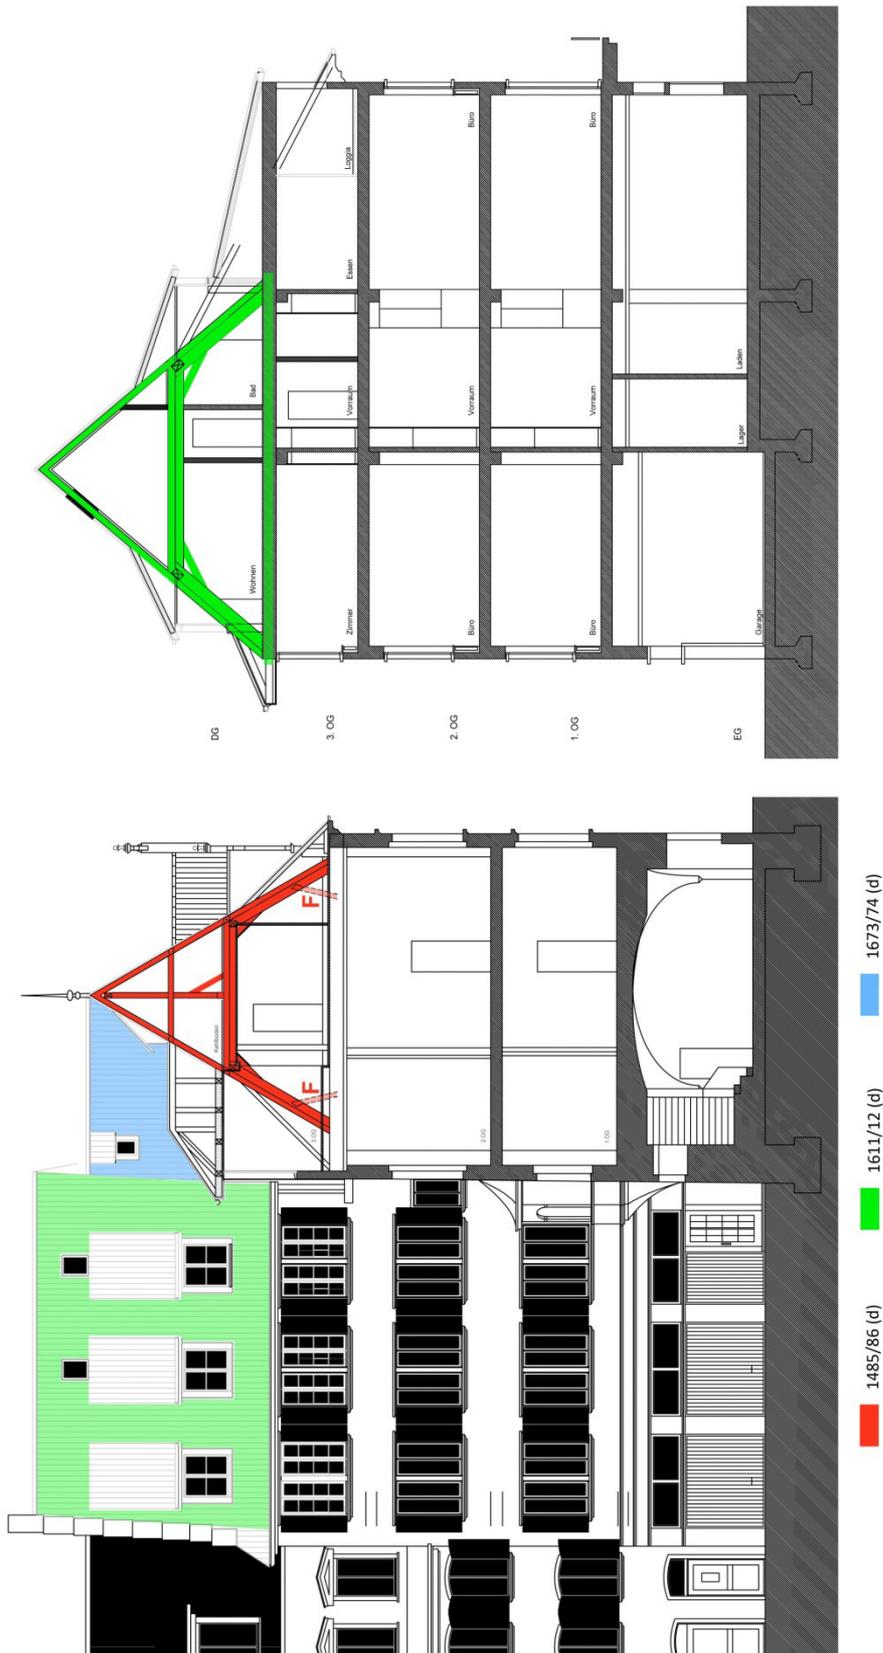
Abb. 4: Korporationsgebäude. Schnitt.

Unten: Ostansicht des Südhauses und Querschnitt S-N durch das Nordhaus. Oben: Querschnitt O-W durch das Südhaus.
 Plangrundlage: Ausführungspläne 03.03.2017.

An den nördlich abschliessenden Querbund des Dachwerks von 1611/12 (d) setzt das jüngere Dachgerüst der bekannten frühbarocken Bauphase 1670/74 an (durch Fälldaten 1673/74 (d) gesichert). Dieses jüngere Dachgerüst überspannt die innerhalb des Nordhauses gelegene historische Erschliessungszone (mit oben erwähntem Treppenhaus und Vorhallen im ersten und zweiten Obergeschoss) und schliesst in seiner nördlichen Fortsetzung an das ältere Dach des an der Reuss gelegenen Vorderhauses an. Es bildet als nachträglich eingesetzte Gefügeeinheit die Verbindung zwischen zwei älteren Dachwerken mit rechtwinklig zueinander verlaufenden Firsten. Seine wie beim Südhaus nordsüdlich ausgerichtete Firstkante liegt um ca. 1½ m tiefer als jene des Südhauses und damit auf gleicher Höhe wie jene des Vorderhauses (vgl. Abb. 4).

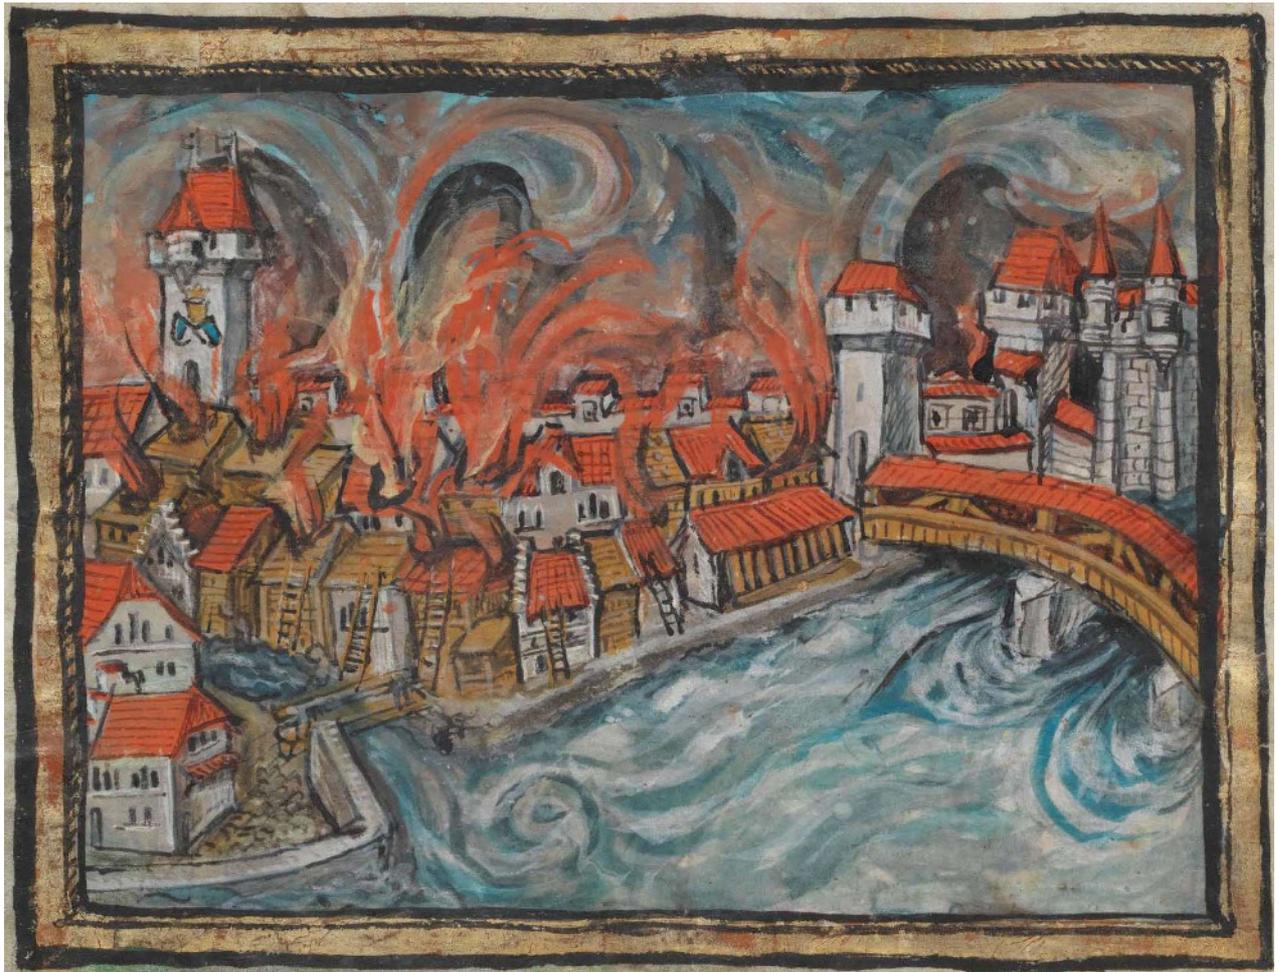
Abb. 5: Chronik des Luzerners Diebold Schilling, 1513 vollendet (Luzern, Korporation Luzern, S 23 fol.). Bild auf Seite 130 (Folio 64v) mit Darstellung des Brandereignisses von 1462 an der Pfistergasse, westlich des Krienbachs. Östlich des Krienbachs, am Bildrand unten links, besetzt ein steinernes Haus (mit östlichem Treppengiebel und westlichem Halbwaln) den Standort des heutigen Korporationsgebäudes (Vorderhaus am Reusssteg).
Bildnachweis: <http://www.e-codices.unifr.ch/de/kol/S0023-2/130/0/Sequence-1291>

Denkbar ist, dass in der Bauphase 1485/86 das Münzgebäude um ein Geschoss zu einem dreigeschossigen Massivbaukörper aufgestockt wurde. Als Anhaltspunkt dafür kann eine Illustration in der 1513 vollendeten Chronik des Luzerner Diebold Schilling dienen (Abb. 5). Schilling zeigt im Winkel zwischen Reuss und Krienbach ein zweigeschossiges Steinhaus, östlich mit einem Treppengiebel abschliessend und westlich mit freistehender Fassade gegen den Krienbach. Das Bild thematisiert eine Feuerbrunst, die sich 1462 westlich des Krienbachs an der Pfistergasse ausgebreitet hatte. Womöglich ist die Darstellung des zweigeschossigen Hauses, welches dem Münzhaus entspricht, eine Erfindung des Buchmalers, womit er bewusst einen früheren Bauzustand wiedergeben wollte.

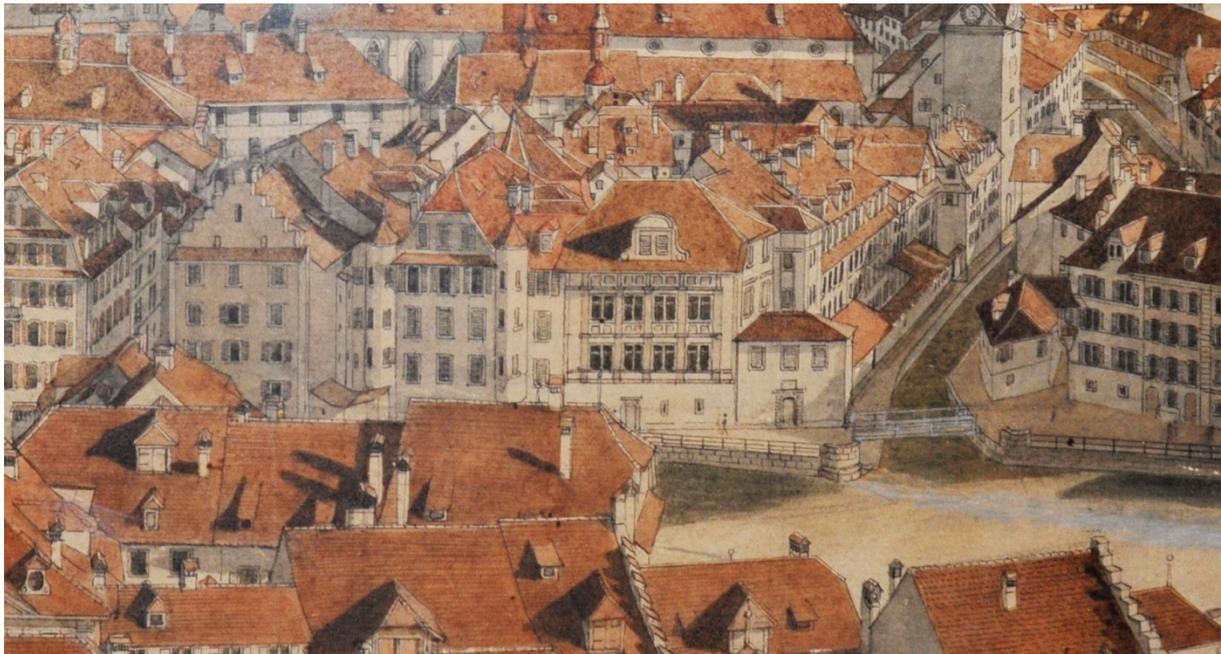
Abb. 8: Ausschnitt aus dem Stadtpanorama von Franz Schmid, 1820-1825.

Nordansicht der Häuser entlang des Reussstegs; in der Bildmitte das Korporationsgebäude, damals noch immer Eigentum der Familie Pfyffer von Altshofen.

Anbau erstmals im Stadtplan von 1764/65 festgehalten (Plan der Wasserleitungen von Franz Josef Scherer). Im Stadtpanorama 1820/25 wird er in der Nordansicht als ein zweigeschossiger Bau mit zentralem Portal dargestellt, womit seine Funktion als Torgebäude zum dahinter befindlichen Hof deutlich wird (Abb. 8). Es wird vermutet, dass die Grundsubstanz des Westanbaus aus der Umbauzeit 1670/74 stammt.⁵

Vermutlich entsprach die Umgestaltung des Daches in erster Linie einem gestalterischen Anspruch. Der damals vollkommen neu gestalteten Frontfassade an der Reuss hatte schliesslich eine angemessene, harmonisch symmetrisch geformte Dachform zu entsprechen (vgl. Abb. 8).

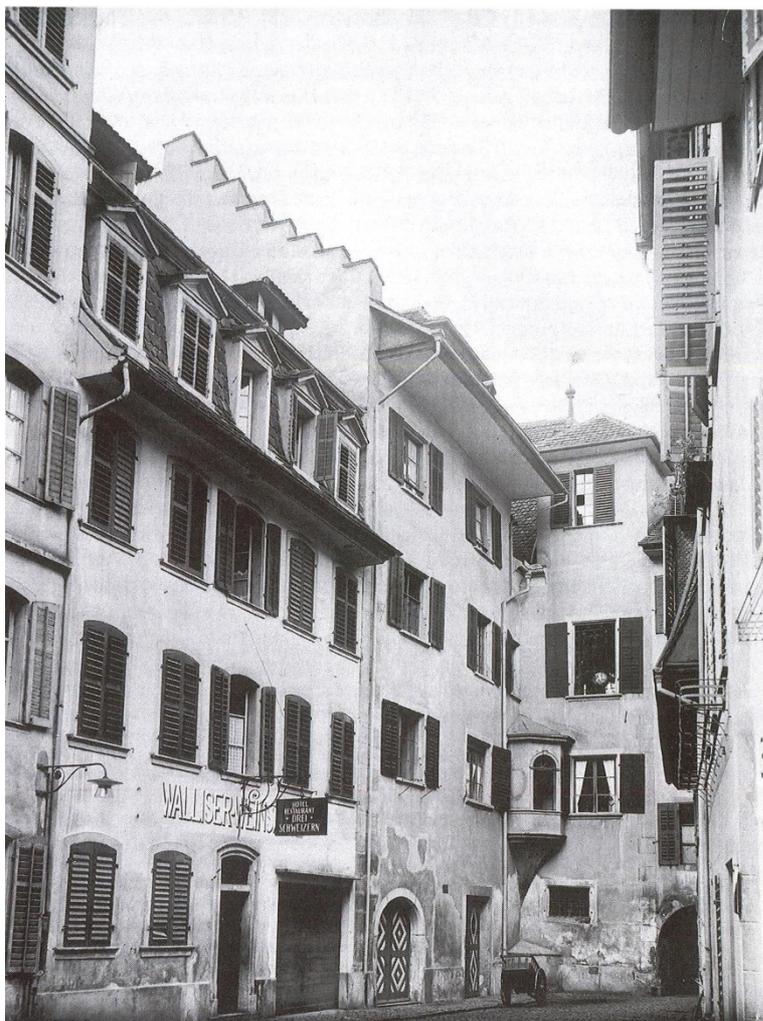
Abb. 13: Die Rückseite des Korporationsgebäudes, Südansicht von der Münzgasse aus gesehen.

Zu weiterführenden Überlegungen verleitet eine fotografische Aufnahme aus der ersten Hälfte des 20. Jhs., in der die alte Trauffassade des Hinterhauses an der Müntzgasse zu sehen ist (Abb. 13). Die massiv gemauerte und verputzte viergeschossige Traufwand präsentiert eine strenge Fensteranordnung. In zwei Hauptachsen befinden sich auf den drei Obergeschossen Rechteckfenster von gleichmässiger Grösse und mit in genau gleicher Weise gekehlten Steingewänden. Stilistisch bezeichnend sind dabei die kleinen skulptierten Ziervoluten, welche jeweils die Ausläufe der Kehlen besetzen. Derartige Zierformen an gekehlten Gewänden, typisch für eine lange Periode des Übergangs zwischen Spätgotik und Renaissance/Frühbarock, fanden besonders in den Jahrzehnten um die Wende des 16./17. Jhs. Verbreitung.

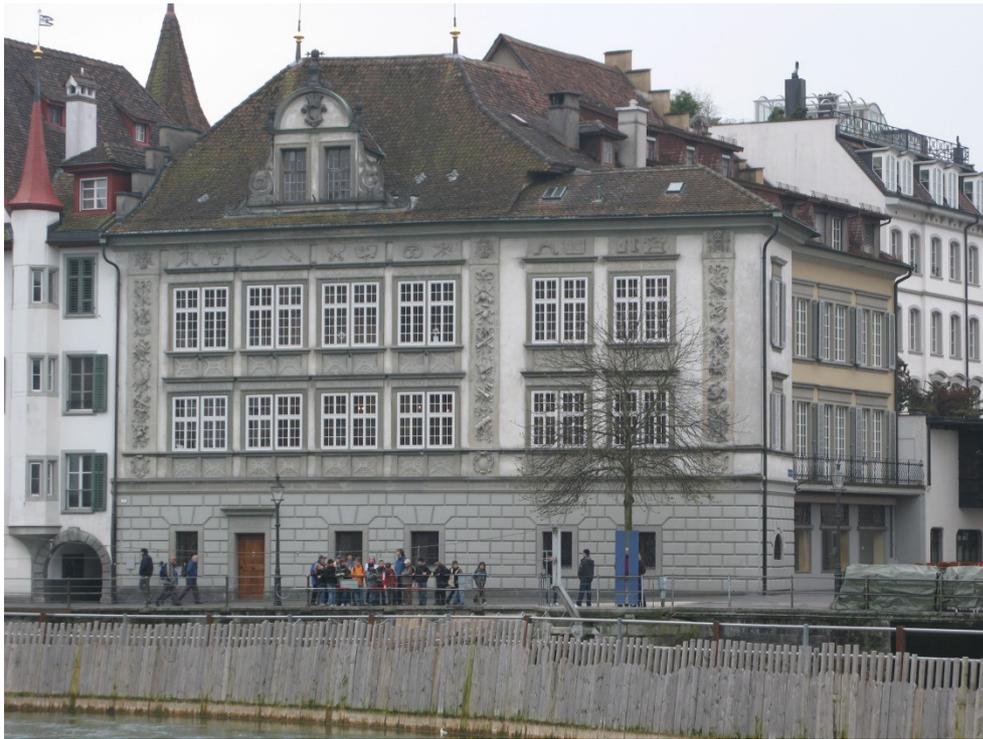
Abb. 18: Korporationsgebäude. Nordhaus mit Fassadenfront am Reusssteg. Nordansicht.
Aufnahme M. Tiziani, IBID Winterthur, 2007.

Als Bestandteil der 1670-1674 vollständig umgestalteten Frontfassade am Reussteg ist zudem die ihr mittig aufgesetzte Lukarne (Abb. 18, Abb. 19) anzusprechen. Diese ist bekrönendes Element der Fassadenarchitektur und setzt mit ihrem Rundgiebel und den seitlich flankierenden, grossen Voluten einen gewichtigen Akzent. Das an die gemauerte Lukarnenfront ansetzende und zum alten Hauptdach von 1485/86 (d) vermittelnde Rafendächlein erweist sich als nachträglich an die alte Dachschräge angesetzte Konstruktion und stammt in der Substanz vermutlich ebenfalls von 1670/74. Gesicherte Aussagen sind diesbezüglich aber nicht möglich. Eine eingehendere bauarchäologische und dendrochronologische Untersuchung wurde im Bereich der Lukarne nicht vorgenommen.

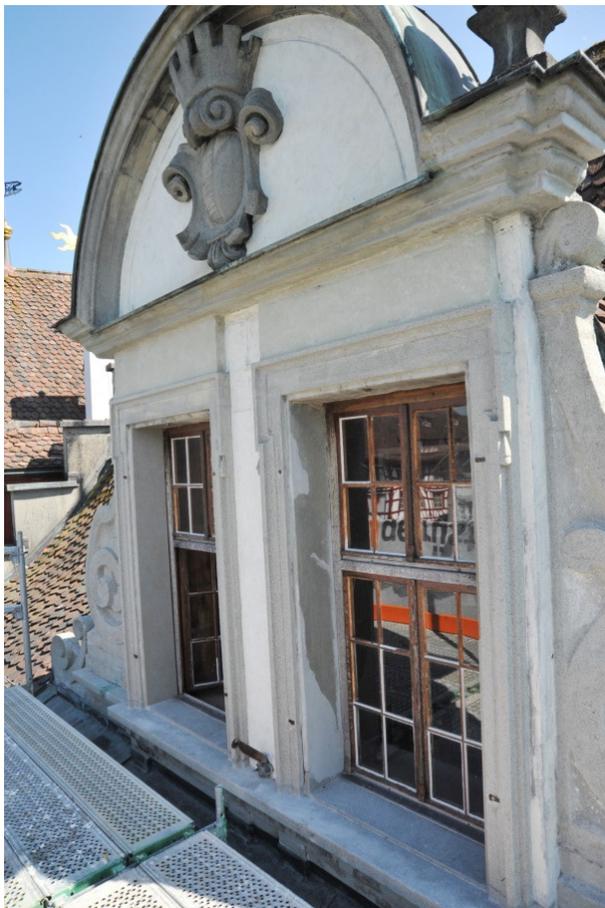
Abb. 19: Nordhaus, Lukarne mit Rundgiebel auf der Nordfassade.

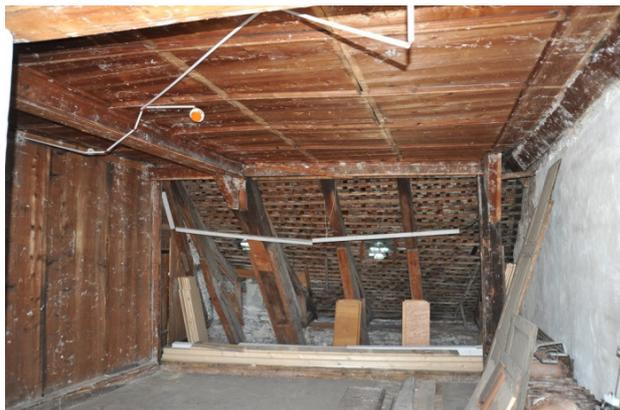
Abb. 20: Nordhaus, 1. DG, Raum 308.
Übersicht gegen Norden.

Schumachers Stadtprospekt von 1792 (Abb. 7) ist der früheste bildliche Nachweis für die frontseitige Lukarne, die zuverlässig mit Rundgiebel, zierenden Aufsätzen und seitlichen Voluten dargestellt ist. Die Lukarne ist aber sicher wesentlich älter. Dafür sprechen auch die Wand- und Deckentäfelungen des 17./18. Jhs., die in den drei Dachkammern auf der Höhe der Lukarne erhalten geblieben sind (Raum 305, 306, 308; vgl. Abb. 20ff., Abb. 27-Abb. 28, Abb. 34).

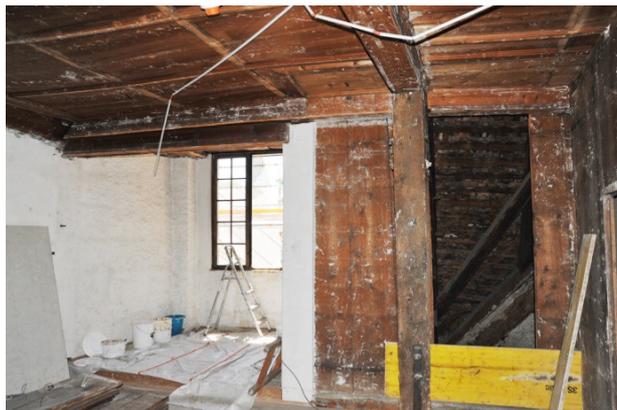
Abb. 21: Nordhaus, 1. DG, Raum 308.
Übersicht gegen Süden.

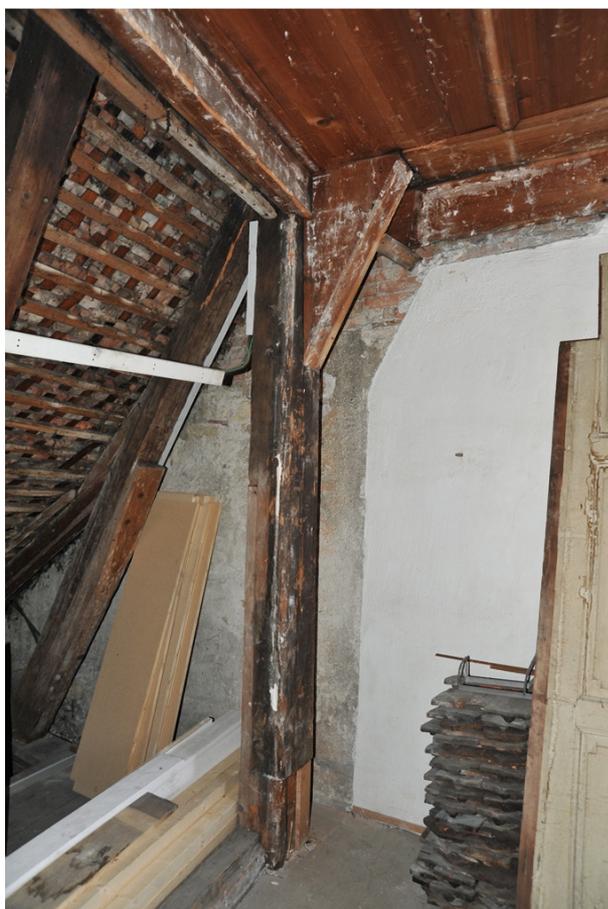
Abb. 22: Nordhaus, 1. DG, Raum 308.
Vor der östlichen Scheidenmauer stehender Querbund Q1.
Westansicht des nördlichen Stuhlständers.

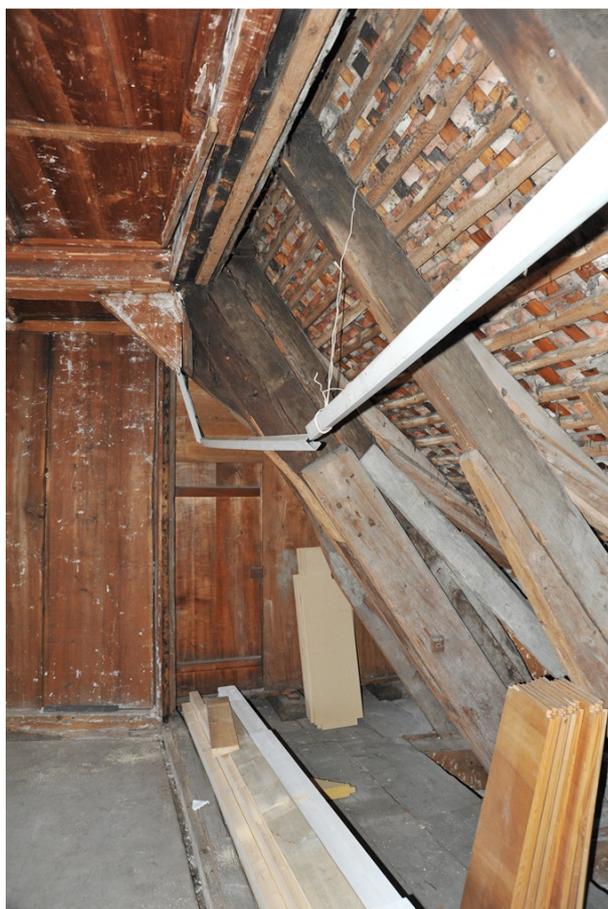
Abb. 23: Nordhaus, 1. DG, Raum 308.
Querbund Q2, Ostansicht. Liegende Stuhlkonstruktion mit
Stuhlstrebe und Kopfband unter der nördlichen Sparrenlage.

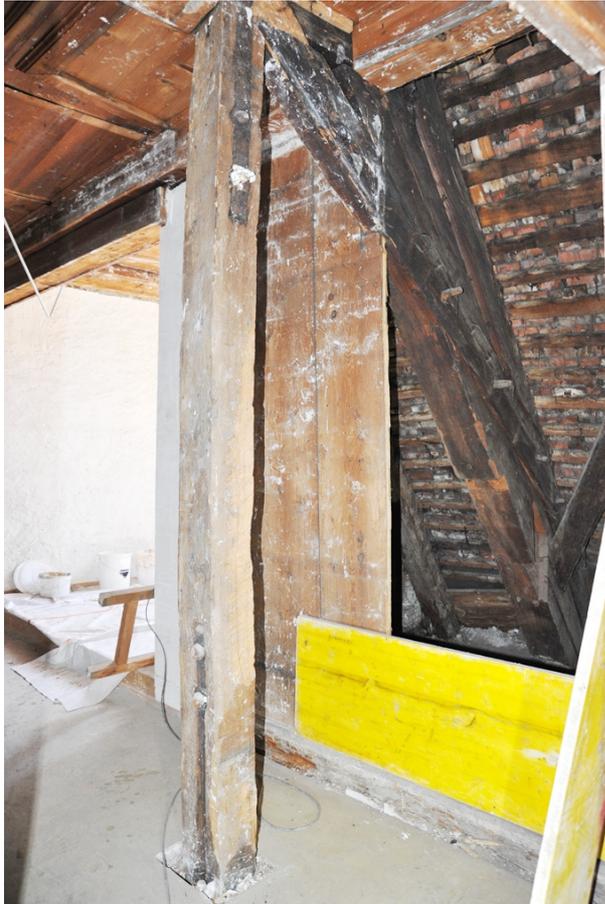
Abb. 24: Nordhaus, 1. DG, Raum 308.
Querbund Q2, Westansicht. Liegende Stuhlkonstruktion mit Stuhlstrebe und Kopfband unter der südlichen Sparrenlage.

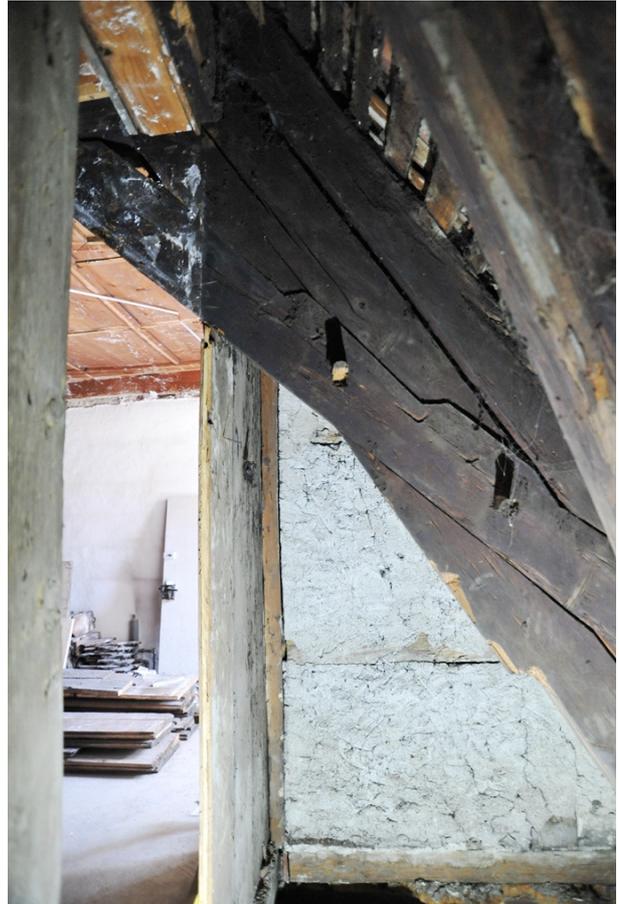
Abb. 25: Nordhaus, 1. DG, Raum 308.
Querbund Q2, Westansicht. Detail des Kopfbands mit Hakenblatt.

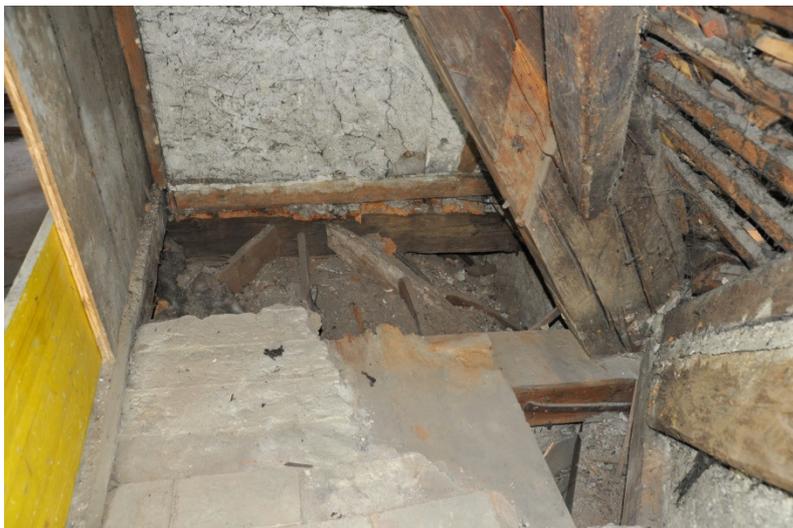
Abb. 26: Nordhaus, 1. DG, Raum 308.
Querbund Q2, Westansicht. Die leere Blattsasse an der Stuhlstrebe nahm einst ein zum Bunddachbalken verbindendes Fussband auf.

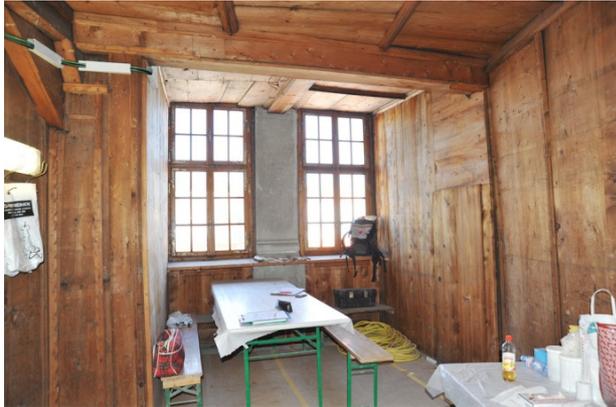
Abb. 27: Nordhaus, 1. DG, Raum 306. Dachkammer mit Täferausstattung wahrscheinlich der Umbauphase 1670-1674. Übersicht gegen Norden.

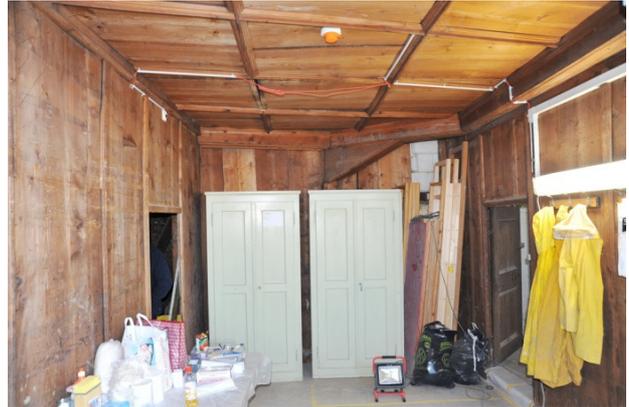
Abb. 28: Nordhaus, 1. DG, Raum 306. Übersicht gegen Süden.

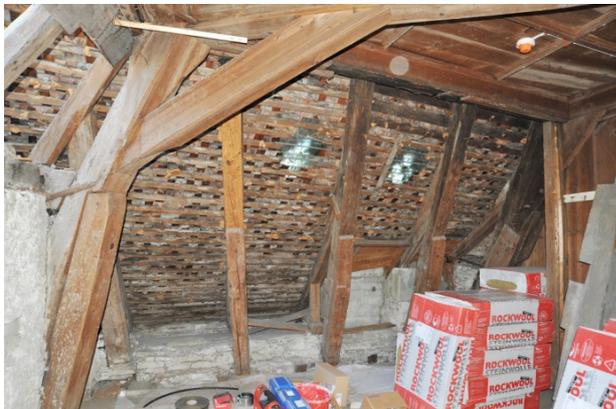
Abb. 29: Nordhaus, 1. DG, Raum 305. Ansicht der nördlichen Dachschräge mit Sparrenlage.

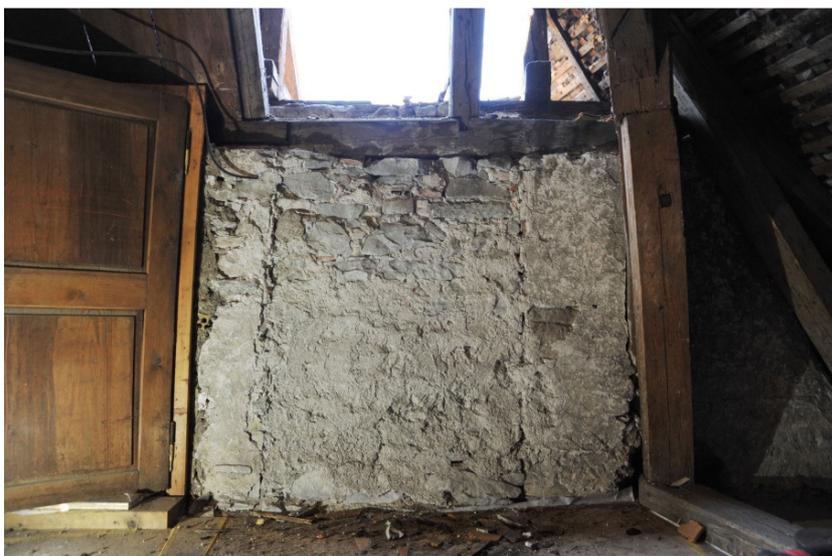
Abb. 31: Nordhaus, 1. DG, Raum 305. Teilansicht der Westwand. In der Mauer zeichnet sich eine ehemalige, 120 cm breite Fensteröffnung ab. Sie wurde in Zusammenhang mit der Aufstockung des Westanbaus 1842 zugemauert.

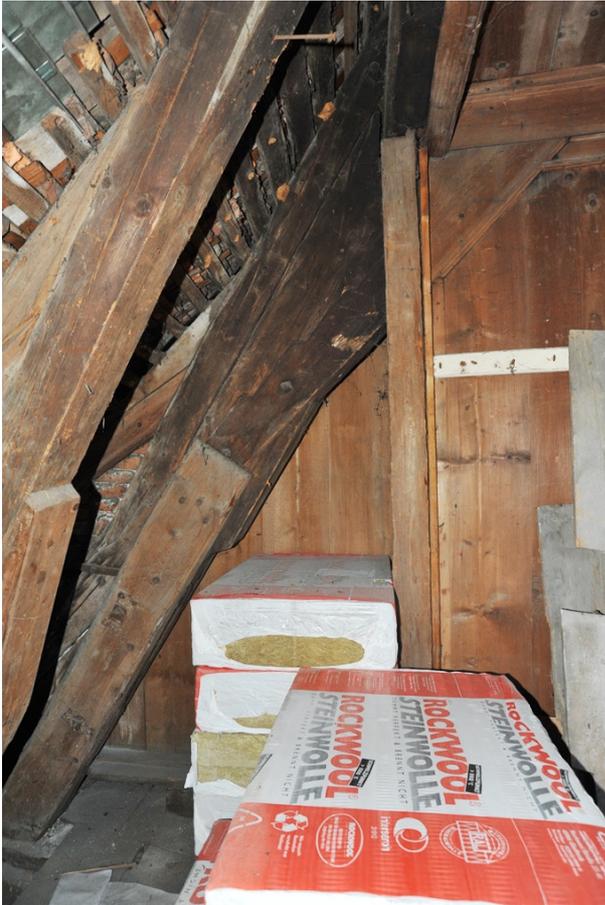
Abb. 32: Nordhaus, 1. DG, Raum 308.
Querbund Q3, Westansicht.

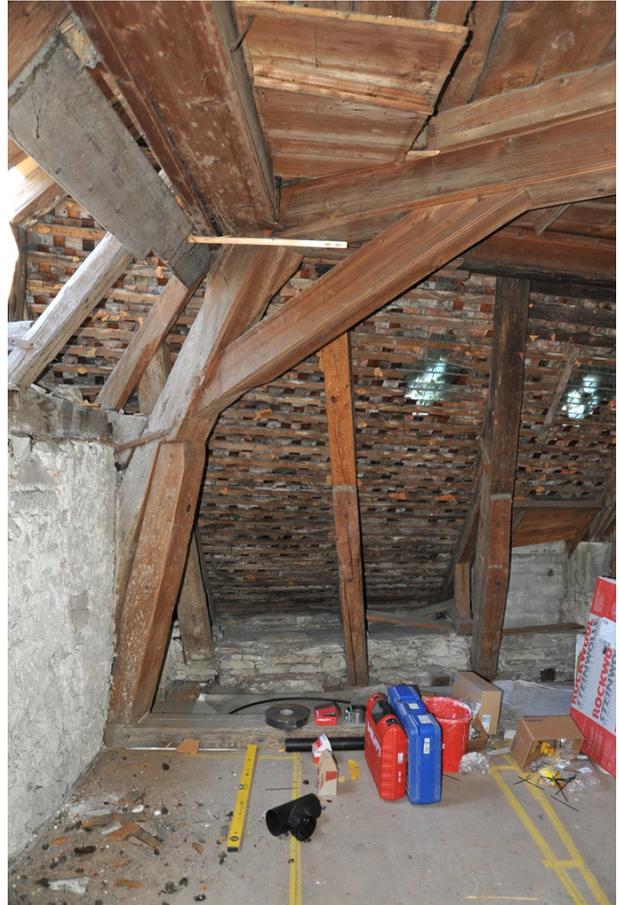
Abb. 33: Nordhaus, 1. DG, Raum 308.
Gratbund G (1673/74 d), Südansicht.

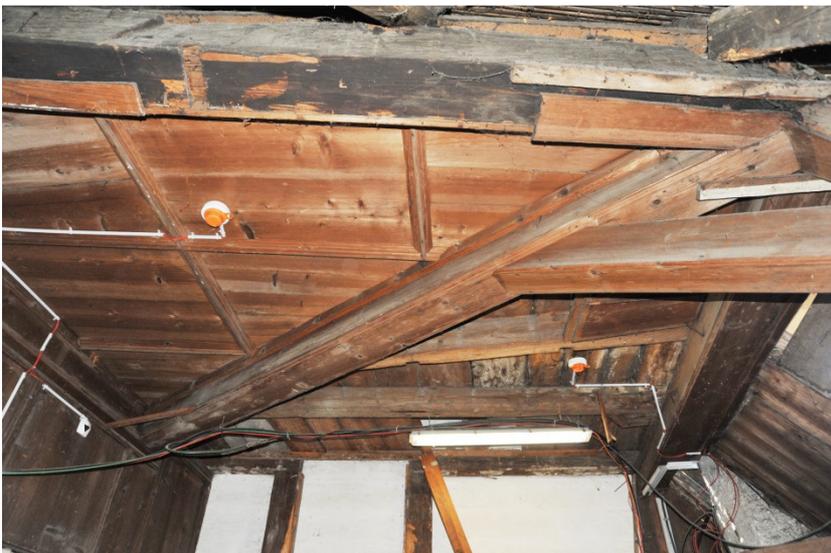
Abb. 34: Nordhaus, 1. DG, Raum 308.
Ansicht der Decke, Blick Richtung
Süden. In der Diagonale verläuft der
Druckriegel (holzverkleidet) des
Gratbunds von 1673/74 (d). Zu
beachten ist die teilweise erhaltene
Deckentäfelung mit profilierten
Deckleisten, wohl der Umbauzeit um
1674 entstammend.

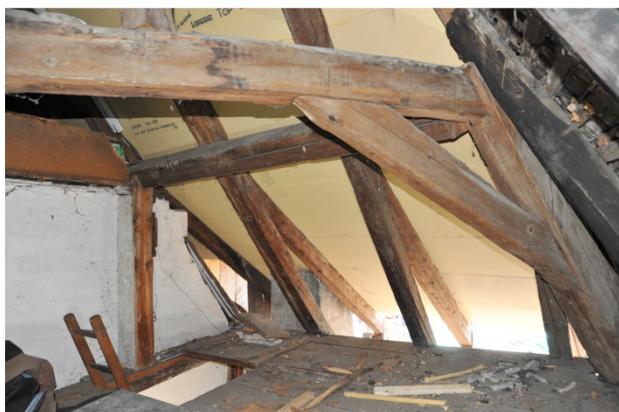
Abb. 36: Nordhaus, 2. DG, Raum 401.
Gratbund G, 1673/74 (d), nördlicher Teil, Ostansicht.
Der Gratbund schliesst oben mit einem horizontal
eingespannten Druckriegel ab. Der Lastabtragung der
westlichen Sparrenlage dient eine Pfette (vgl. Abb. 3, Position
P2; konstruktiv als Stuhlrähm zu verstehen).

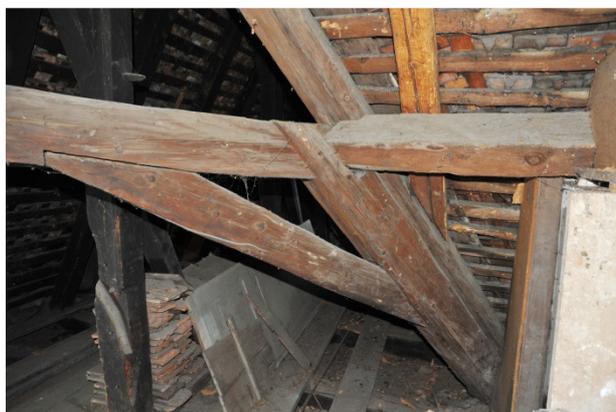
Abb. 37: Nordhaus, 2. DG, Raum 401.
Gratbund G, 1673/74 (d), südlicher Teil, Westansicht. An den
Kopf der Stuhlstrebe setzt eine südwärts gerichtete
Pfette/Stuhlrähm an (vgl. Abb. 3, Position P3; konstruktiv als
Stuhlrähm zu verstehen).

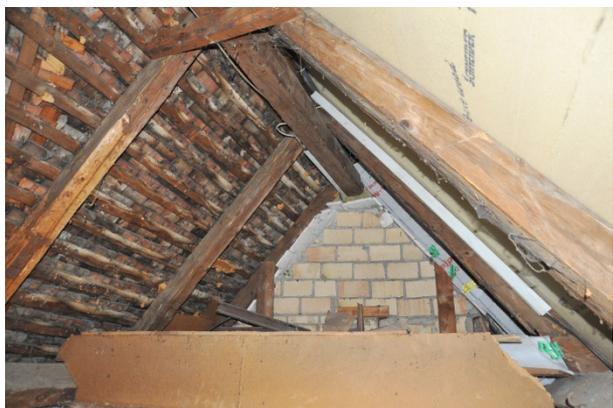
Abb. 38: Nordhaus, 2. DG, Raum 401.
Einsicht in den Firstraum des Sparrendachs von 1673/74 (d),
Blick Richtung Süden (vgl. Abb. 3, Position FP).

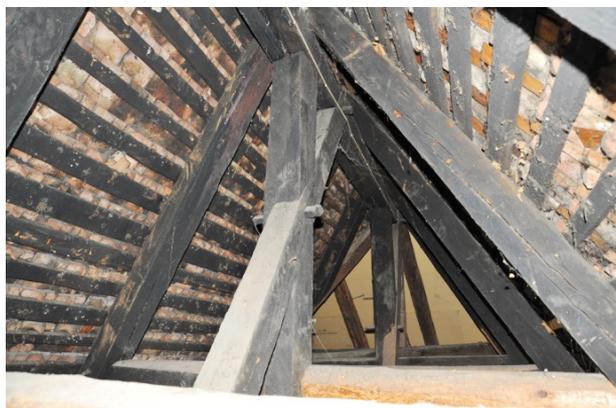
Abb. 39: Nordhaus, 2. DG, Raum 401.
Blick Richtung Westen. Stuhlgerüst mit Firsträhm, 1485/86 (d).

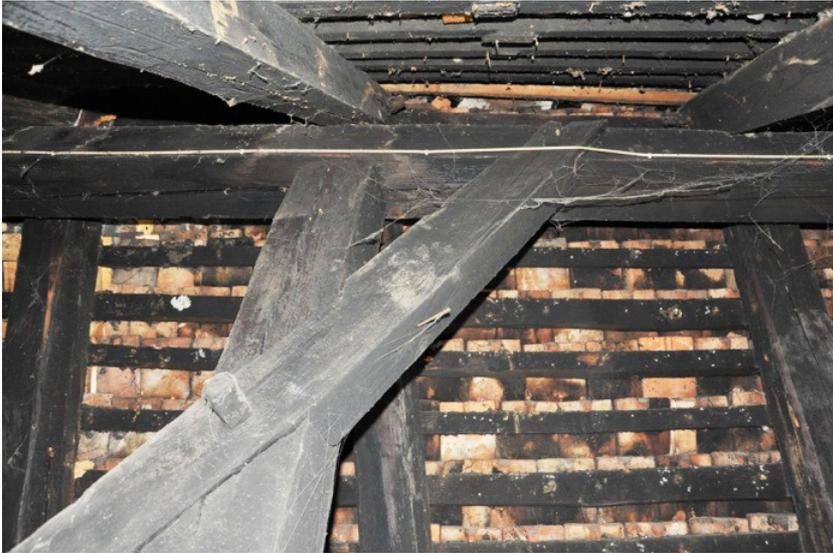
Abb. 40: Nordhaus, 2. DG, Raum 401. Verbindung von Stuhlständer, Firsträhm und Steigband im Gefüge von 1485/86 (d), Nordansicht.

Die Längsaussteifung des Stuhlgerüsts im zweiten Dachgeschoss wird in jeder Ständerstellung durch je ein Steigband sichergestellt (s. bspw. Abb. 40). Am Schwellbalken ansetzend greift das Steigband schräg über den Ständer, um sich oben mit dem Firststrahl zu verbinden. Jeder Stuhlständer verfügt zudem über ein Fussband, das mit dem entsprechenden Bundkehlbalken verbunden ist (Abb. 42). Ausserdem ist jedes Sparrenpaar ca. auf halber Höhe zwischen Kehlboden und First durch einen horizontalen, angeblatteten Verbindungsbalken (Kehlbalke/Hahnenbalken) verstärkt (Abb. 42). Bei den Bundsparren ist dieses zwischen den Sparren verbindende Konstruktionsholz dem Stuhlständer überblattet.

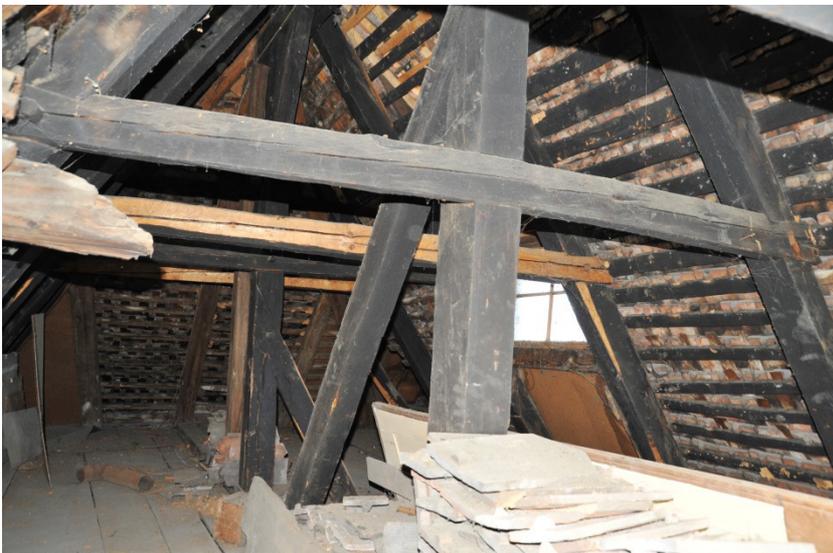
Abb. 41: Nordhaus, 2. DG, Raum 401. Stuhlständer mit überblattetem Kehlbalken im mittigen Querbund des Gefüges von 1485/86 (d), Westansicht.

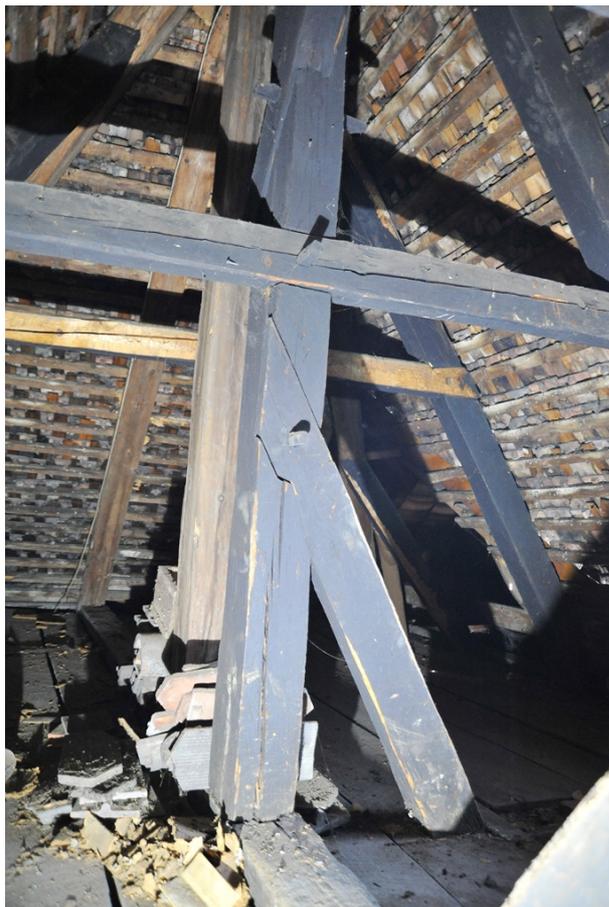
Abb. 42: Nordhaus, 2. DG, Raum 401.
Stuhlständer mit Fussband im Gefüge von 1485/86 (d),
östlicher Querbund, Westansicht.

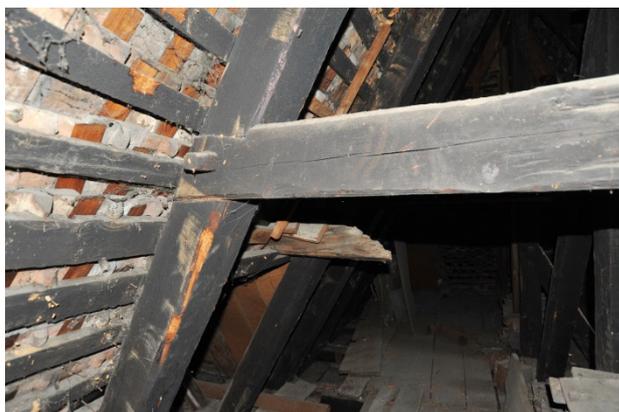
Abb. 44: Nordhaus, 2. DG, Raum 401.
Detail: Geblattete und mit Holznagel gesicherte Verbindung
zwischen Kehlbalken/Hahnenbalken und einem Sparren,
Westansicht.

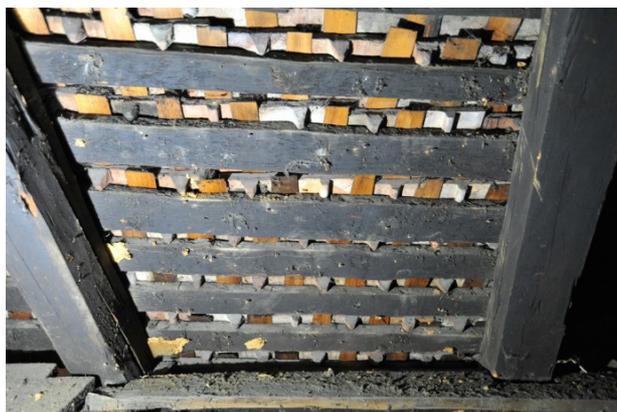
Abb. 45: Nordhaus, 2. DG, Raum 401.
Bauzeitliche Dachlattung. Beispielhafter Ausschnitt im Bereich
der nördlichen Dachschräge.

allerdings häufig. Die bauzeitlichen Dachlatten sind in Abständen von 15-18 cm zueinander auf die Sparren aufgenagelt (vgl. Abb. 45).

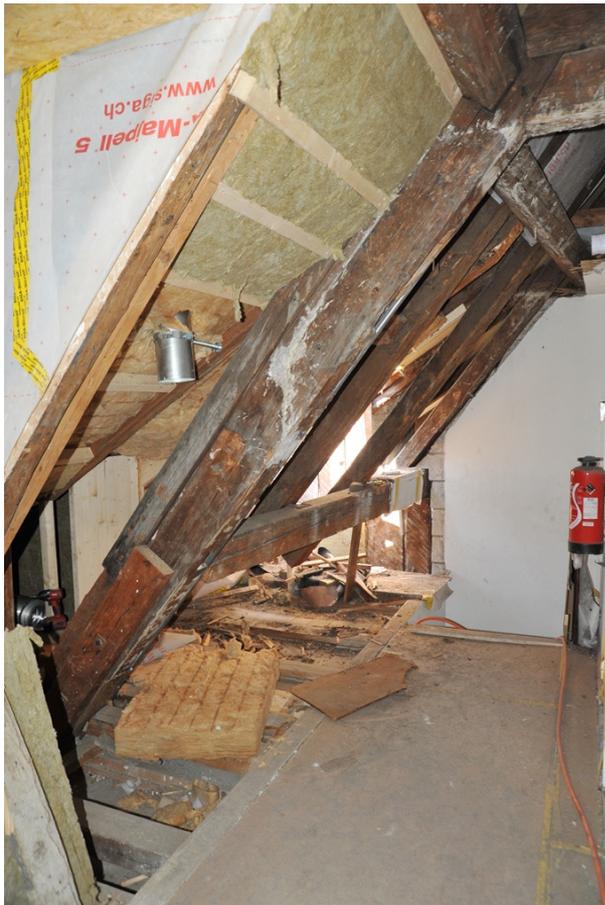
Abb. 46: Südhaus, 1. DG, Raum 402. Querbund Q II im Gefüge von 1611/12 (d), Südansicht. Dahinter setzt das Dachwerk von 1673/74 (d) an, das mit seinen Zwischenpfetten mit dem älteren Querbund Q II verbunden ist (vgl. Abb. 2, Abb. 3, Pfetten-Positionen P1 u. P2).

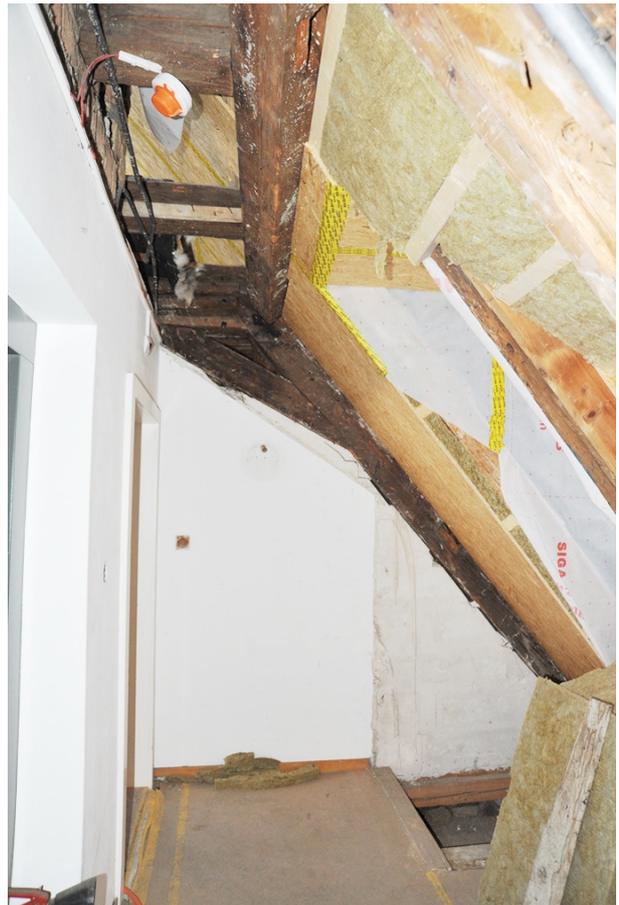
Abb. 47: Südhaus, 1. DG, Raum 402. Querbund Q III im Gefüge von 1611/12 (d), Nordansicht.
