Korporationsgebäude / vormals Sonnenberghaus

Reusssteg 7, 6003 Luzern

Bauhistorische Untersuchung der Dachwerke aus Anlass der Dachsanierung 2017

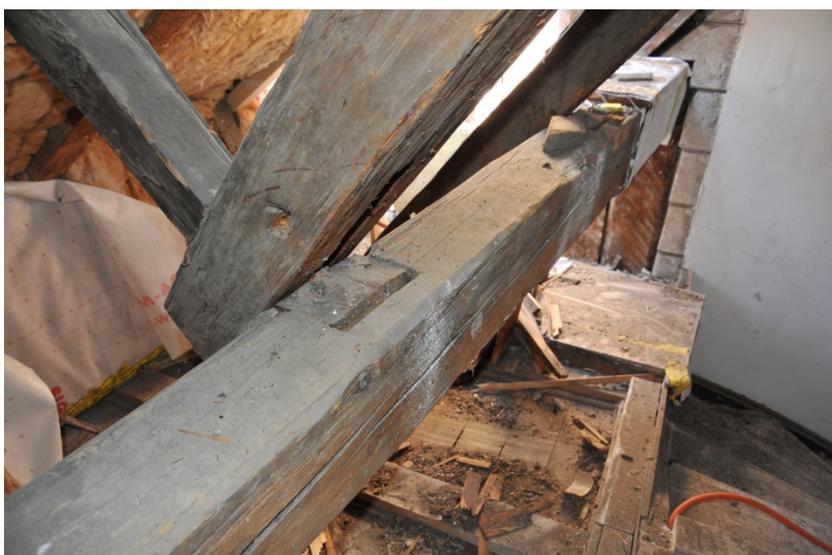
Abb. 48: Südhaus, 2. DG, Raum 402. Untere Zwischenpfette im Dachwerk von 1673/74 (d) (vgl. Abb. 2, Pfetten-Position P1). Blick Richtung Norden. In den Sparrenauflegern sind die Anschlüsse der ehemaligen Kehlbalken zu erkennen.

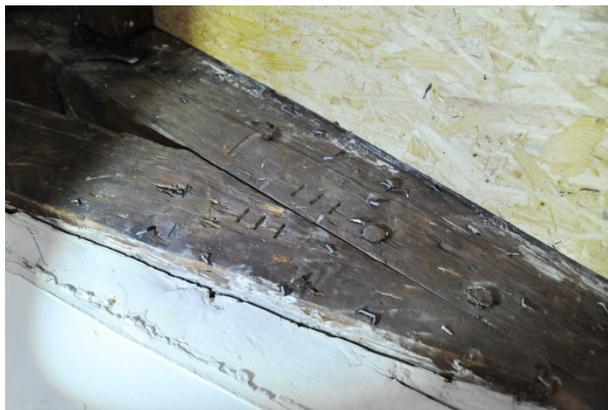
Abb. 49: Südhaus, 2. DG, Raum 402.
Querbund Q III im Gefüge von 1611/12 (d), Nordansicht. Detail mit gut sichtbaren Abbundmarken.

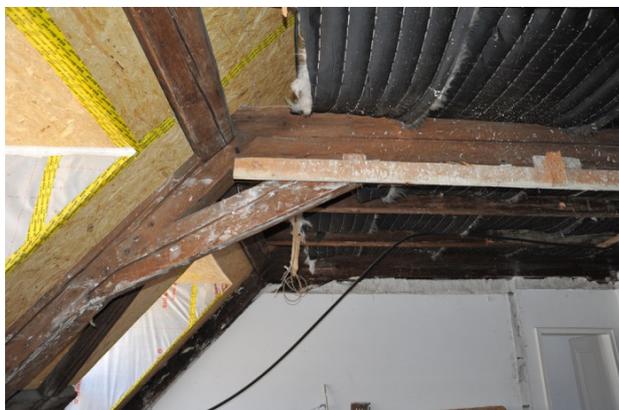
Abb. 51: Südhaus, 2. DG, Raum 403/404.
Querbund Q III im Gefüge von 1611/12 (d), Nordansicht.

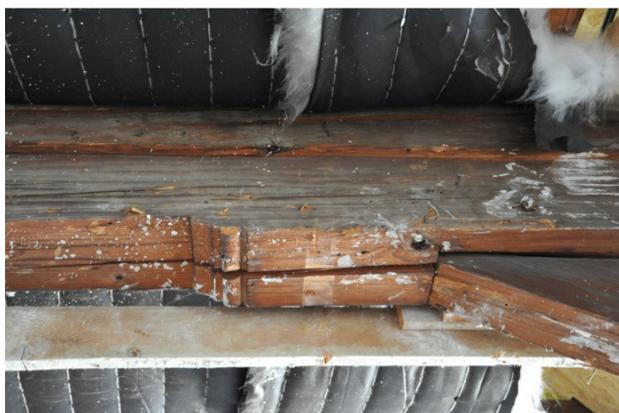
Abb. 53: Südhaus, 2. DG, Raum 403/404.
Querbund Q III im Gefüge von 1611/12 (d), Südsicht.
Geschnitztes Dekor am Druckriegel, links der ansetzenden Kopfstrebe.

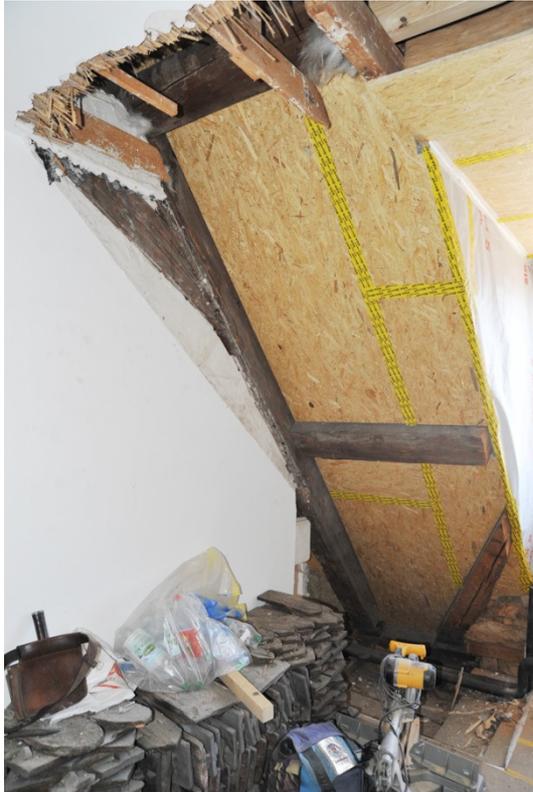
Abb. 55: Südhaus, 2. DG, Raum 405.
Querbund Q III im Gefüge von 1611/12 (d), Südansicht.

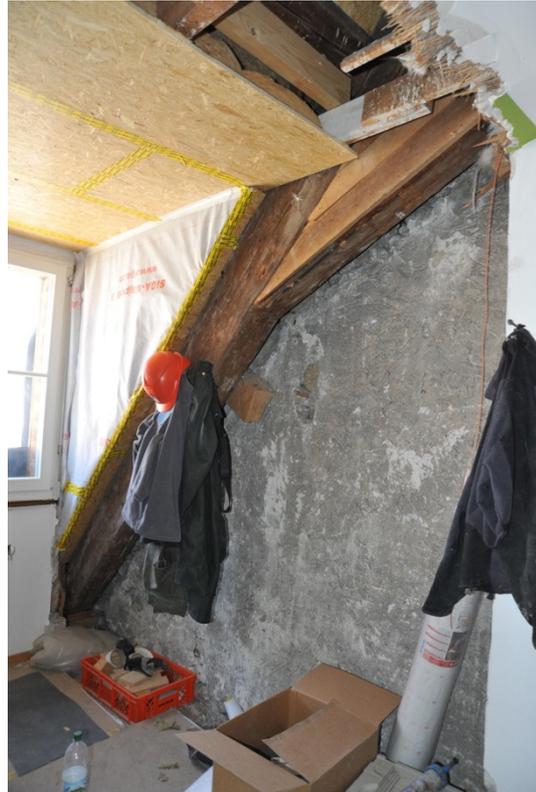
Abb. 56: Südhaus, 2. DG, Raum 405.
Querbund Q V im Gefüge von 1611/12 (d), Nordansicht.

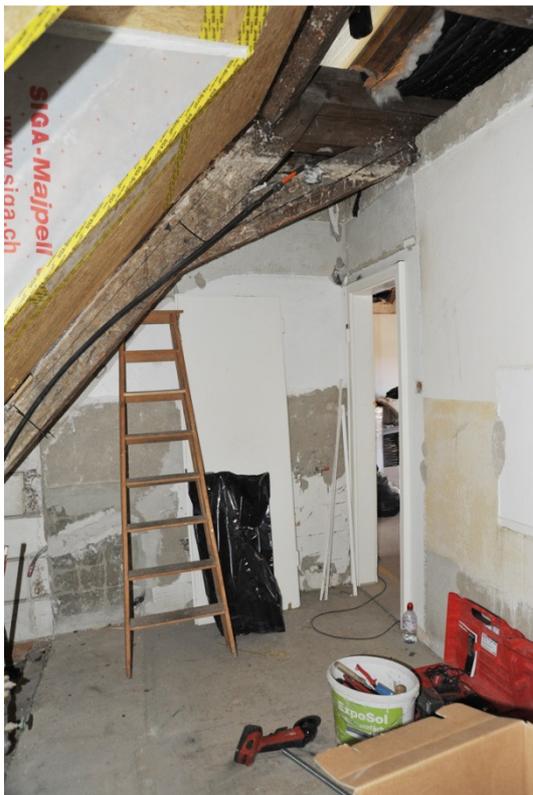
Abb. 57: Südhaus, 2. DG, Raum 407.
Querbund Q III im Gefüge von 1611/12 (d), Südansicht.
